## Service Mitteilung 1 / 2019: Austretendes Fett Antriebszug

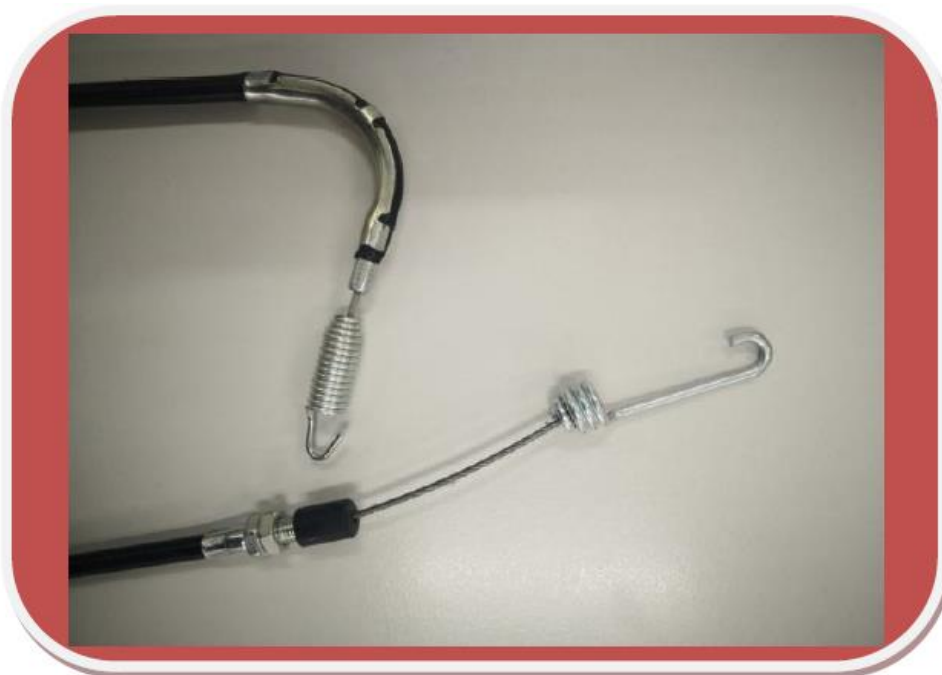
Seit Oktober 2018 verwenden wir Vakuumgefettete Antriebsbowdenzüge um die Reibung innerhalb der Ummantelung stark zu reduzieren, die Leistung zu erhöhen und die Lebensdauer zu verlängern.

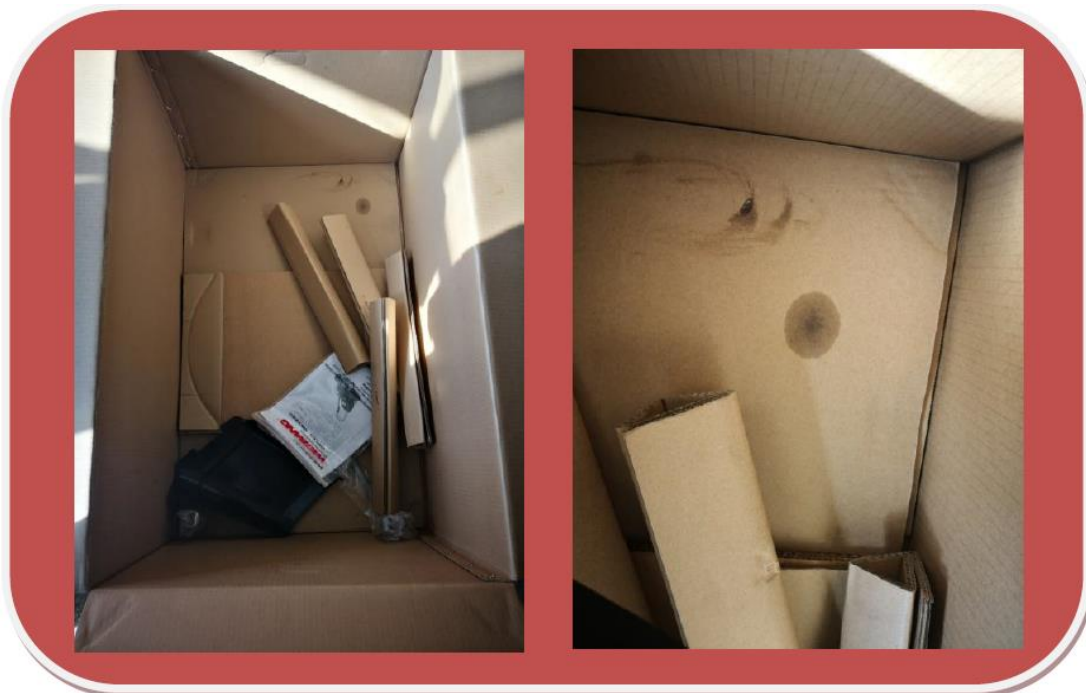
Wenn Sie einen Rasenmäher aus dem Karton entnehmen, kann es vorkommen, dass Sie folgende Ölflecken vorfinden:

Diese Ölflecken stammen aber garantiert nicht vom Getriebe, sondern aus minimalen Leckagen des Antriebsbowdenzuges durch enorme Temperaturschwankungen während des Transportes und sind zu vernachlässigen, da keine Beeinträchtigung der Funktion besteht. Die meisten Bowdenzüge am Markt sind serienmäßig ohne Fett.

Die Lösung der Leckage wurde bereits herbeigeführt, aber für die bereits ausgelieferten Geräte garantieren wir Ihnen vollste Funktion ohne jegliche Beeinträchtigung.
